Expertos sobre el hundimiento junto al AVE en Almería: "Pueden aparecer problemas en edificios antiguos"

El socavón aparecido junto a las obras del soterramiento del AVE en la carretera de Sierra Alhamilla, en Almería, ha sido interpretado por expertos como una señal temprana de posibles problemas de inestabilidad del subsuelo urbano. El hundimiento, detectado en un carril sin circulación, obligó a una actuación provisional para asegurar la zona.

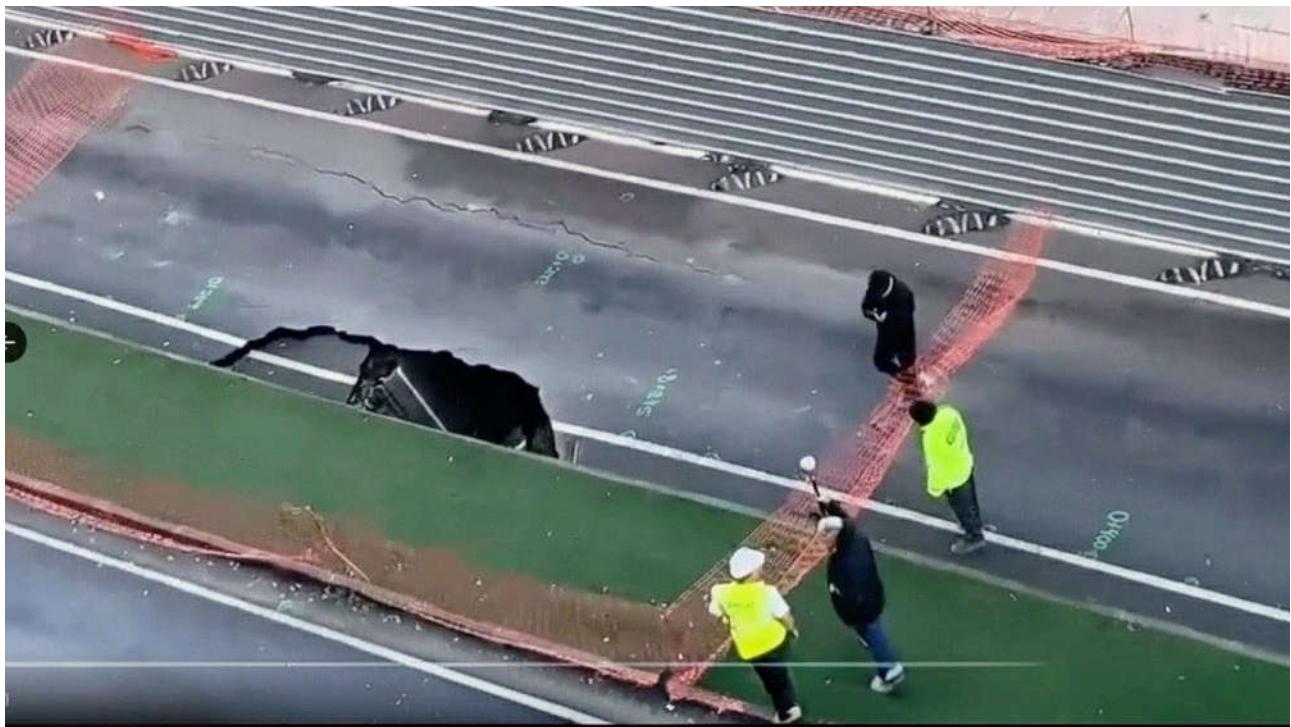
El científico sostiene que este tipo de hundimientos pueden aparecer cuando el terreno removido no ha tenido tiempo suficiente para asentarse. “Los materiales sueltos, cuando reciben la lluvia, se lavan y se compactan. Ese proceso puede hacer que el terreno se apelmace y aparezcan colapsos”, explica el especialista del **CSIC**.

Estos efectos se producen cerca de la zona donde se han retirado tierras. “El colapso se produce justo donde se ha excavado y se ha vuelto a rellenar. Puede ser pequeño o no tan pequeño, y afectar a los edificios cercanos”, señala el investigador del **CSIC**.

Para el investigador, el socavón entraría dentro de los efectos inmediatos de una obra de este tipo en **Almería**. “Es un colapso puntual por asentamiento del terreno”, explica.
